赤木城縄張図

赤木城の構造

赤木城の保存整備

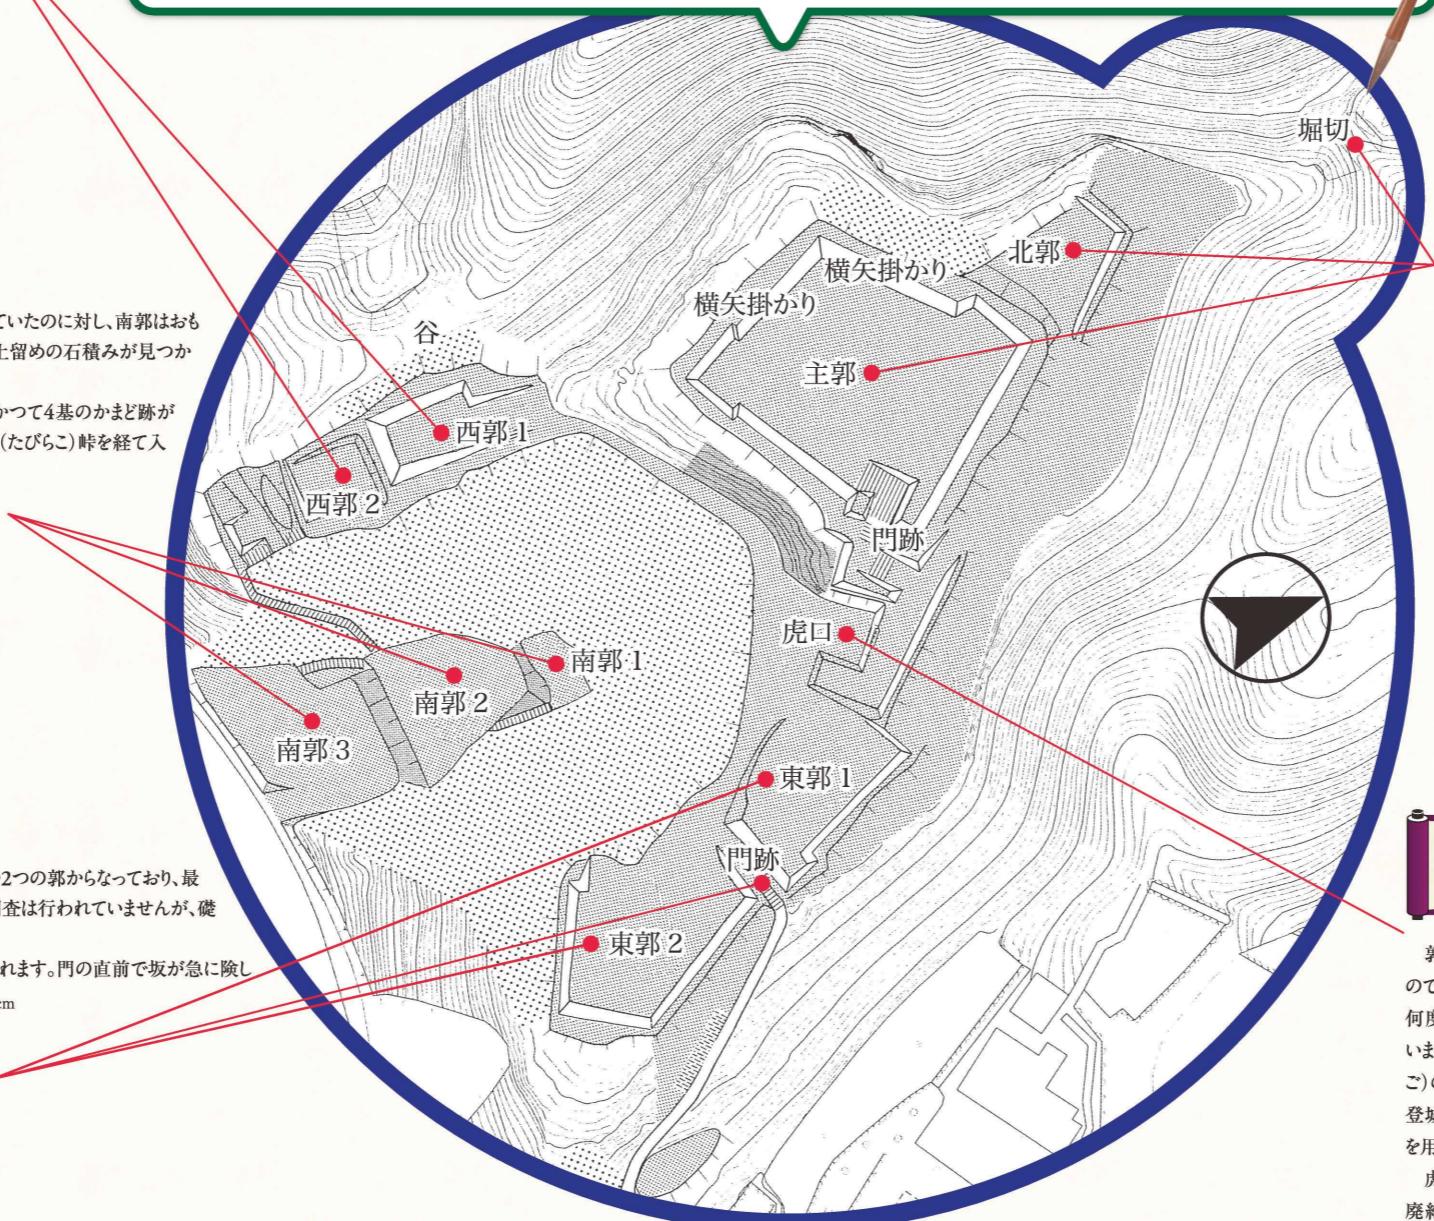
赤木城に侵入するには、まず東郭の間を通らなければなりません。東郭にはさまれた狭い門で進入して来る敵を防ぎます。次に虎口(こぐち)では、何度も折り曲げた通路で敵を囲み迎え撃ちます。主郭は高い石垣で守られ、横矢掛(よこやが)かりから来る敵に弓を射かけます。西郭は南や西から登って来る敵を、背後を守る北郭は尾根づたいに来る敵を防ぎます。山裾に見える南郭は下の道からも近く、おもに生活の場であったと考えられています。

赤木城は主郭を中心に三方の尾根と山裾に郭が設けられています。尾根を利用して築かれた郭配置は、中世城郭の様相を引き継いでいます。一方、高く積まれた石垣や横矢掛かり、発達した虎口などは、近世城郭の要素が見受けられ、過渡期の城郭であることを表しています。また、石垣に反りがなく自然石をそのまま積み上げる手法も過渡期の要素と言えます。石垣は、主郭や東郭のように周りからよく見える所は高く丁寧に積まれ、北郭や西郭のように見えにくい所は石垣が低かったり、角度が緩くなっています。見栄えを意識して築かれていたことがわかります。
